Κλήμης Ασλανίδης

## Η οικοδομική ιστορία του ναού της Παναγίας στην Αγία Ρουμέλη Σφακίων

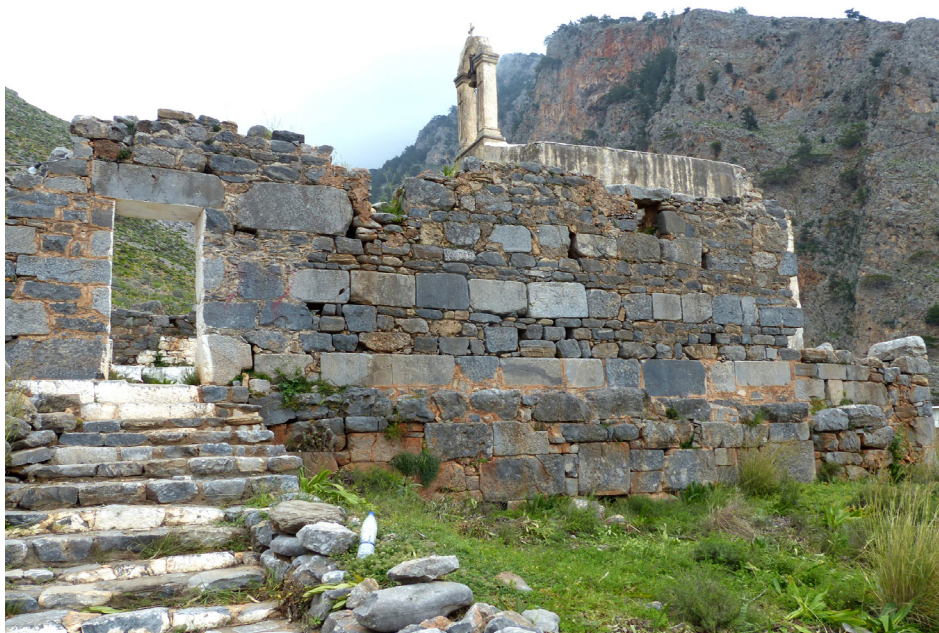
Εικ. 1. Το συγκρότημα από τα νότια.

με τον ναό του Ταρραίου Απόλλωνος, μολονότι αυτό δεν έχει επιβεβαιωθεί ανασκαφικώς (Weinberg 1960, 99-100). Η τοιχοποιία του ανδρήρου είναι κτισμένη με το ακανόνιστο τραπεζόσχημο σύστημα εν ξηρώ, με λίθους ποικίλων μεγεθών, από σκληρό τοπικό ασβεστόλιθο (εικ. 1). Οι επιφάνειες έδρασης και ώσεως είναι καλά επιπεδωμένες, ενώ οι επιφάνειες της όψης είναι αδρά λαξευμένες με βελόνι. Το σύστημα δομής μπορεί να χρονολογηθεί στην κλασική ή την ελληνιστική περίοδο. Αυτή είναι η εποχή ακμής της αρχαίας Τάρρας, της πόλης που ήταν κτισμένη στη θέση του σύγχρονου οικισμού της Αγίας Ρουμέλης, στις εκβολές του ποταμού που διατρέχει το φαράγγι της Σαμαριάς (Τζανακάκη 2008).

Κατά την ανέγερση του ναού, το αρχαίο άνηδρο συμπληρώθηκε επίσης στο άνω μέρος του και υπερυψώθηκε κατά μια σειρά λίθων (εικ. 1, 4, 6). Είναι σαφές, λοιπόν, ότι ο ναός κτίστηκε επί ερειπίων και όχι μετά από την κατεδάφιση ιστάμενου κτηρίου. Ο αρχαίος ναός, άλλωστε, εγκαταλείφθηκε μάλλον μετά τον γνωστό καταστροφικό σεισμό του 365 μ.Χ. (Τζανακάκη 2008, 79).

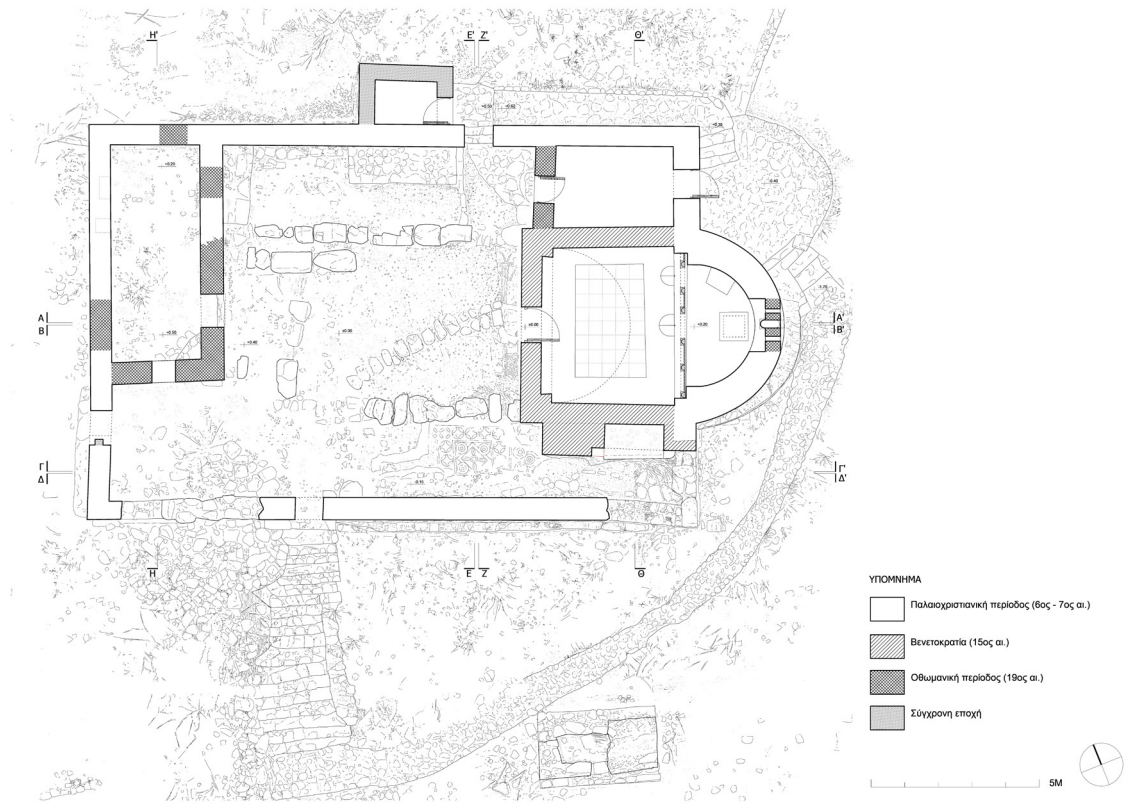
Εικ. 2. Κάτοψη.

Στη δεύτερη περίοδο, στη θέση του αρχαίου οικοδομήματος κτίστηκε μια τρίκλιτη βασιλική με ευρεία κόγχη ιερού. Η βασιλική είχε κάτοψη σχήματος ορθογωνίου με περιμετρικές διαστάσεις 11,75 x 18,15 μ., στο οποίο εντάσσεται και επιμήκης νάρθηκας που καταλάμβανε τη δυτική πλευρά του ναού (εικ. 2). Η ημικυκλική κόγχη του ιερού καταλαμβάνει σχεδόν το σύνολο του πλάτους του μεσαίου κλίτους. Από τη βασιλική διατηρούνται: η κόγχη, το μεγαλύτερο μέρος των περιμετρικών τοίχων, σε ύψος που φτάνει τα 3,50 μ. από το δάπεδο του ναού, μέρος του τοίχου μεταξύ του ναού και του νάρθηκα και από τις τοξοστοιχίες μεταξύ των κλιτών μόνον ο βόρειος στυλοβάτης και η θεμελίωση του νότιου στυλοβάτη. Από τους κίονες, οι οποίοι θα πρέπει να ήταν τέσσερις σε κάθε πλευρά, δεν έχει διατηρηθεί τίποτα.

Στην τρίτη περίοδο της οικοδομικής ιστορίας του μνημείου, κατά τη διάρκεια της βενετοκρατίας, κτίστηκε στη θέση του ιερού της ερειπωμένης βασιλικής ένας μονόχωρος καμαροσκεπής ναός (εικ. 2, 17). Η ιδιότυπη πεπλατυσμένη κάτοψή του οφείλεται στην προσαρμογή του στο προϋφιστάμενο κτήριο. Άλλη μια ιδιοτυπία είναι η διαμόρφωση παραστάδων στις γωνίες, οι οποίες φέρουν αψιδώματα στα ανατολικά και τα δυτικά. Η ιδιοτυπία αυτή επίσης οφείλεται πιθανώς στην προϋπάρχουσα κατασκευή, στην οποία πρέπει να ανήκει το ανατολικό αψίδωμα, το οποίο επανέλαβαν οι κατασκευαστές του ναού της βενετοκρατίας. Στα νότια του μονόχωρου ναού βρίσκεται προσκολλημένο αρκοσόλιο με οξυκόρυφο τόξο και κοιλότητες για τρία εντοιχισμένα πινάκια.

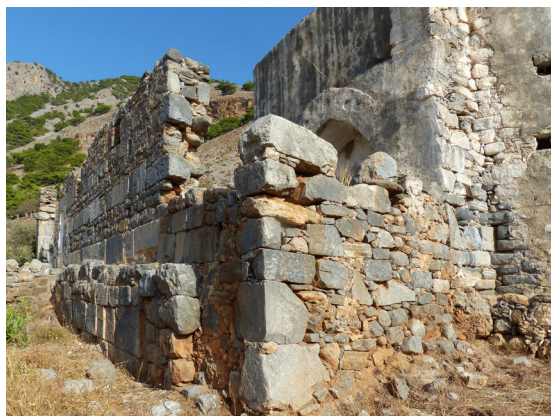
Εικ. 4. Η νοτιοανατολική γωνία του συγκροτήματος.

Για τη θεμελίωση της βασιλικής το αρχαίο άνδρηρο χρειάστηκε να επεκταθεί κατά 2,90 μ. περίπου προς τα ανατολικά (εικ. 1, 4). Η επέκταση έγινε με ξηρολιθοδομή από μεγάλου μεγέθους αργούς λίθους. Δεν διατηρείται σε όλο της το μήκος, καθώς η γωνία του συγκροτήματος

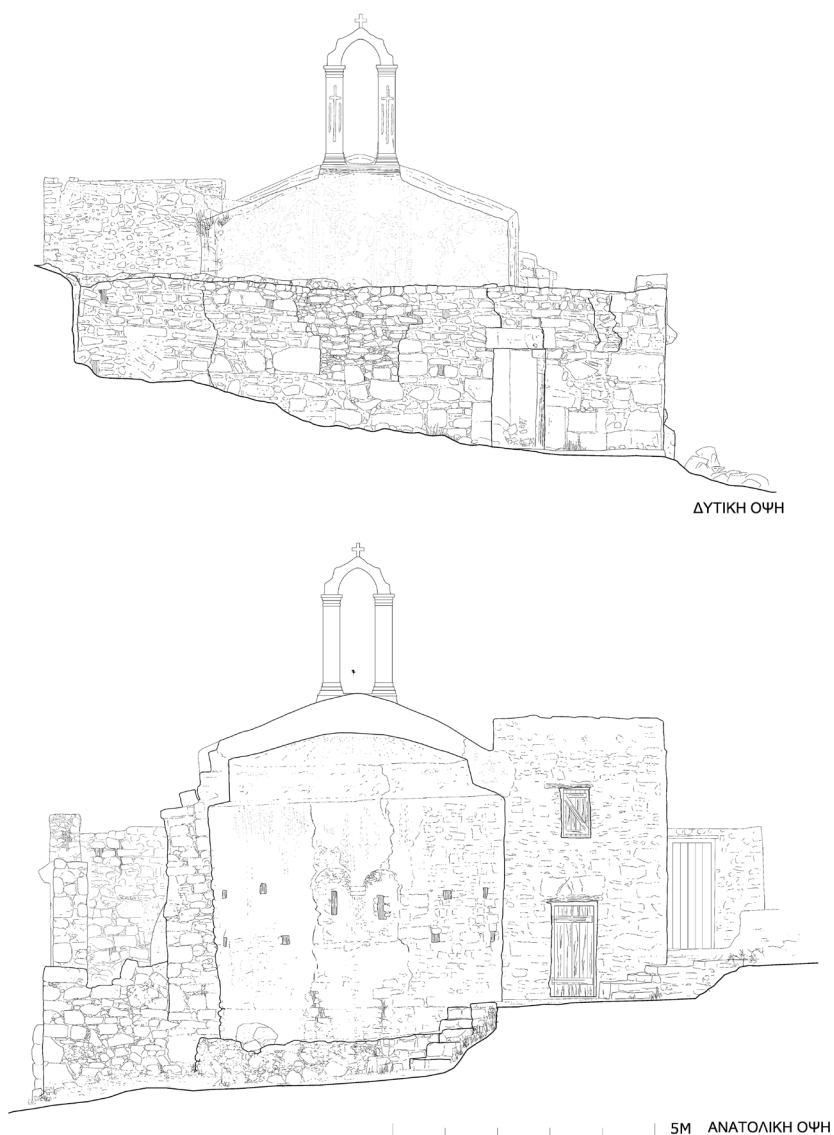
Εικ. 5. Δυτική και ανατολική όψη.

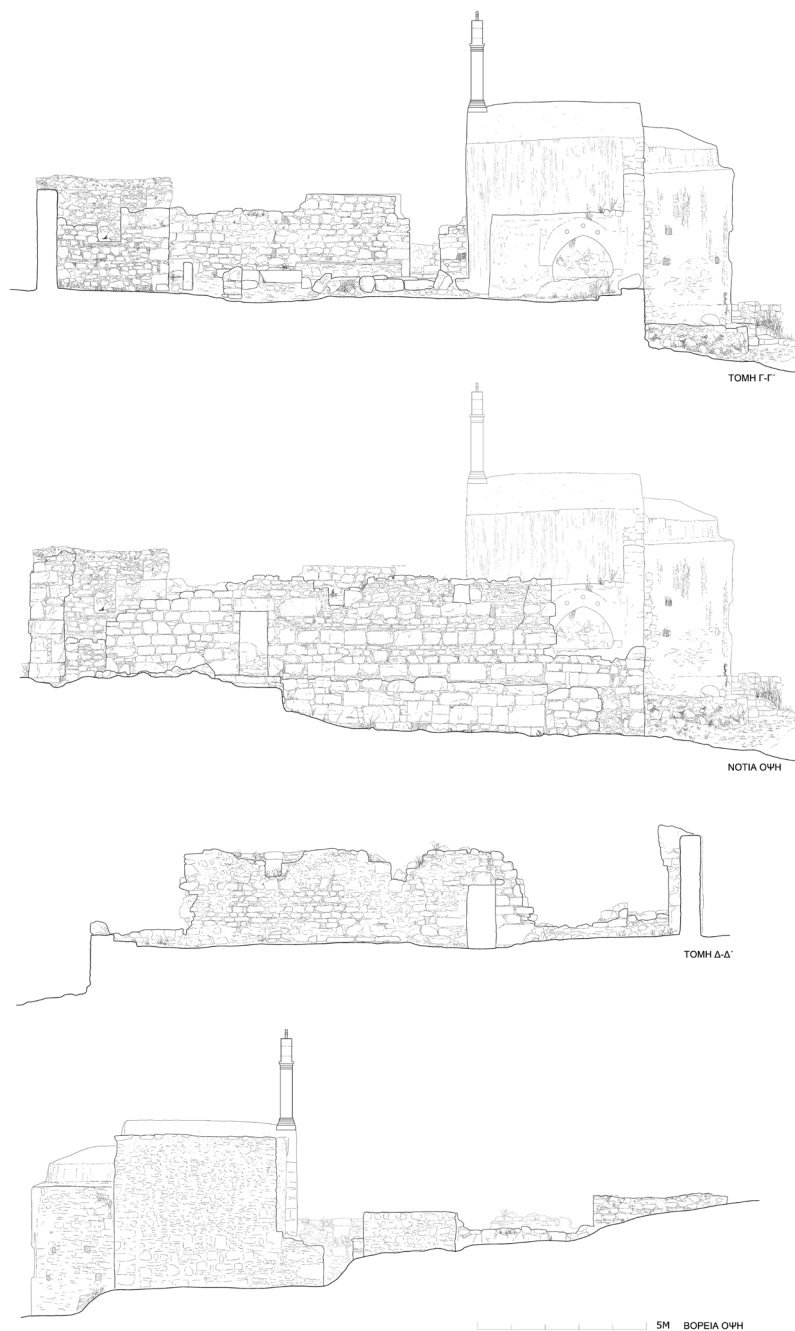
Εικ. 6. Βόρεια και νότια όψη, διαμήκεις τομές.  
 Στη νότια όψη έχει γίνει αποκατάσταση του τμήματος που σώζεται στη φωτογραφία του Gerola.

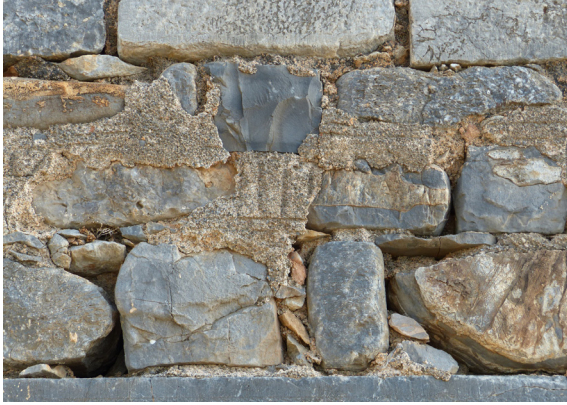
Εικ. 7. Λεπτομέρεια αρμολογήματος της βασιλικής.

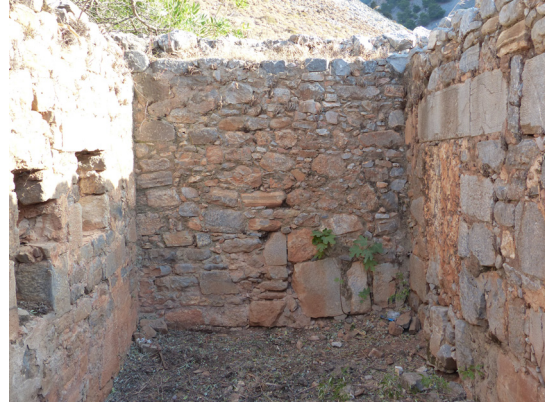
Εικ. 8. Ο βόρειος τοίχος του νάρθηκα.

του ναού. Διαθέτει ευθύγραμμο λίθινο υπέρθυρο. Η θύρα της βόρειας πλευράς του νάρθηκα διατηρείται αποσπασματικά (εικ. 8). Το άνω τμήμα της έχει καταρρεύσει και το άνοιγμα έχει τοιχιστεί.

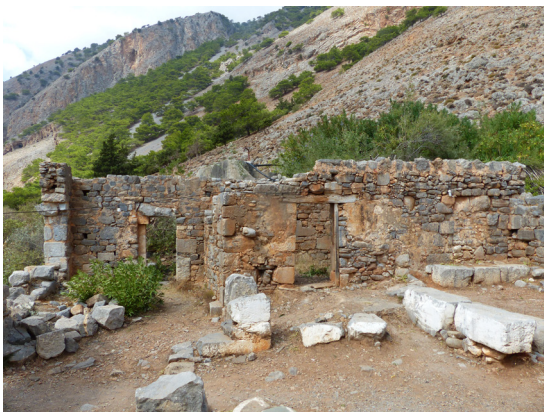
Εικ. 9. Κατάλοιπα του νάρθηκα της βασιλικής με μεταγενέστερες προσθήκες.

Από τις θύρες με τις οποίες ο νάρθηκας επικοινωνούσε με τον ναό διατηρείται μόνον αυτή που οδηγεί στο βόρειο κλίτος (εικ. 9). Έχει ευθύγραμμο λίθινο υπέρθυρο

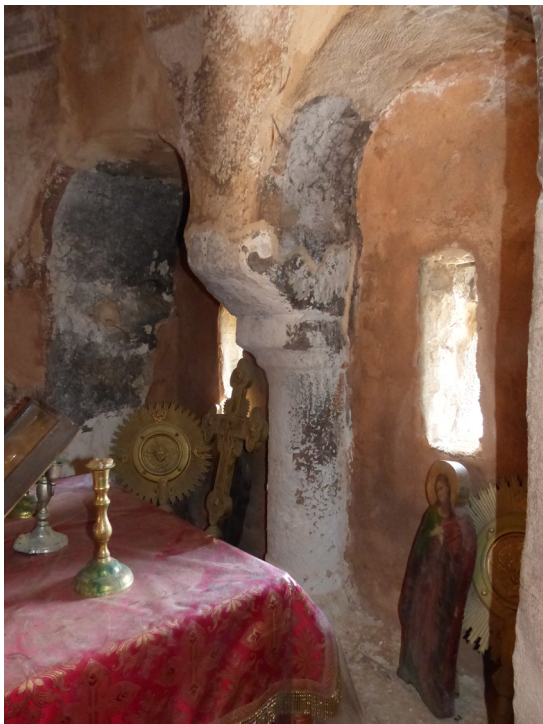
Εικ. 10. Το παράθυρο του ιερού.

και έχει τοιχιστεί. Δεν υπάρχουν στοιχεία για την επικοινωνία του ναού με τον νάρθηκα στο μεσαίο κλίτος. Θα πρέπει να υποτεθεί ένα μεγάλων διαστάσεων άνοιγμα, ώστε να φωτίζεται το μεσαίο κλίτος από το μεγάλο άνοιγμα του δυτικού τοίχου του νάρθηκα. Μεγάλο δίλοβο παράθυρο διαμορφώνεται επίσης στην κόγχη του ιερού (εικ. 3). Τα ελαφρώς πεταλόμορφα τόξα του φέρονται από μαρμαρίνο αμφικιονίσκο με επίθημα (εικ. 10). Το παράθυρο έχει εν μέρει τοιχιστεί, αφήνοντας δύο σχισμές. Το παράθυρο που ανοιγόταν στο μέσον του δυτικού τοίχου του νάρθηκα είχε ακριβώς τις ίδιες διαστάσεις. Διατηρείται αποσπασματικά και είναι τοιχισμένο. Στον νότιο τοίχο του κυρίως ναού διατηρούνται ακέραια δύο μικρών διαστάσεων παράθυρα καθώς και η δυτική παρειά ενός τρίτου, τα οποία δεν πρέπει να ανήκουν στην αρχική κατασκευή. Ένα ορθογώνιο παράθυρο, σήμερα τοιχισμένο, επάνω από τη θύρα που ανοίγεται στον ανατολικό τοίχο θα μπορούσε να ανήκει στη βασιλική. Διακρίνεται καλύτερα στη φωτογραφία των Cuguni και Donati, καθώς ο τοίχος δεν είχε τότε αρμολογηθεί.

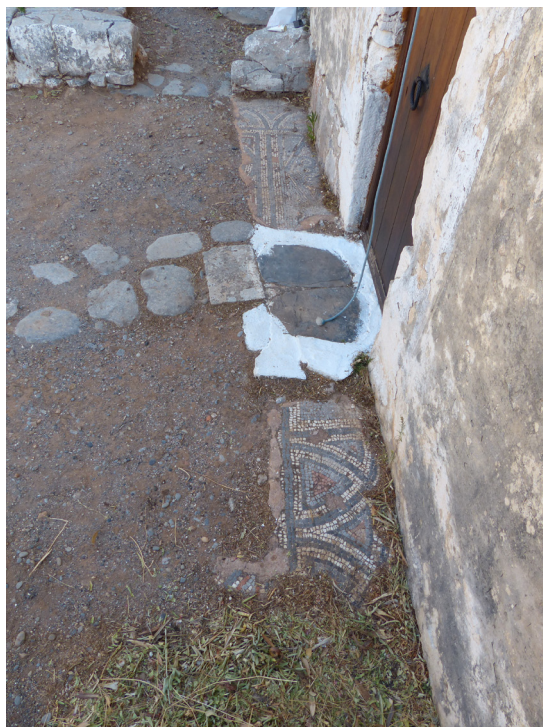
Εικ. 11. Τμήμα του ψηφιδωτού δαπέδου στο μεσαίο κλίτος.

Διατηρούνται τμήματα ψηφιδωτού δαπέδου στο μεσαίο και το νότιο κλίτος (εικ. 11, 12). Το δάπεδο περιλαμβάνει γεωμετρικά θέματα, συνήθη στη θεματολογία των

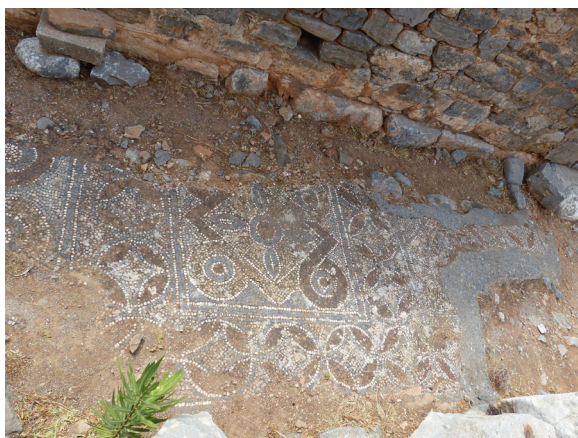
Εικ. 12. Τμήμα του ψηφιδωτού δαπέδου στο νότιο κλίτος.

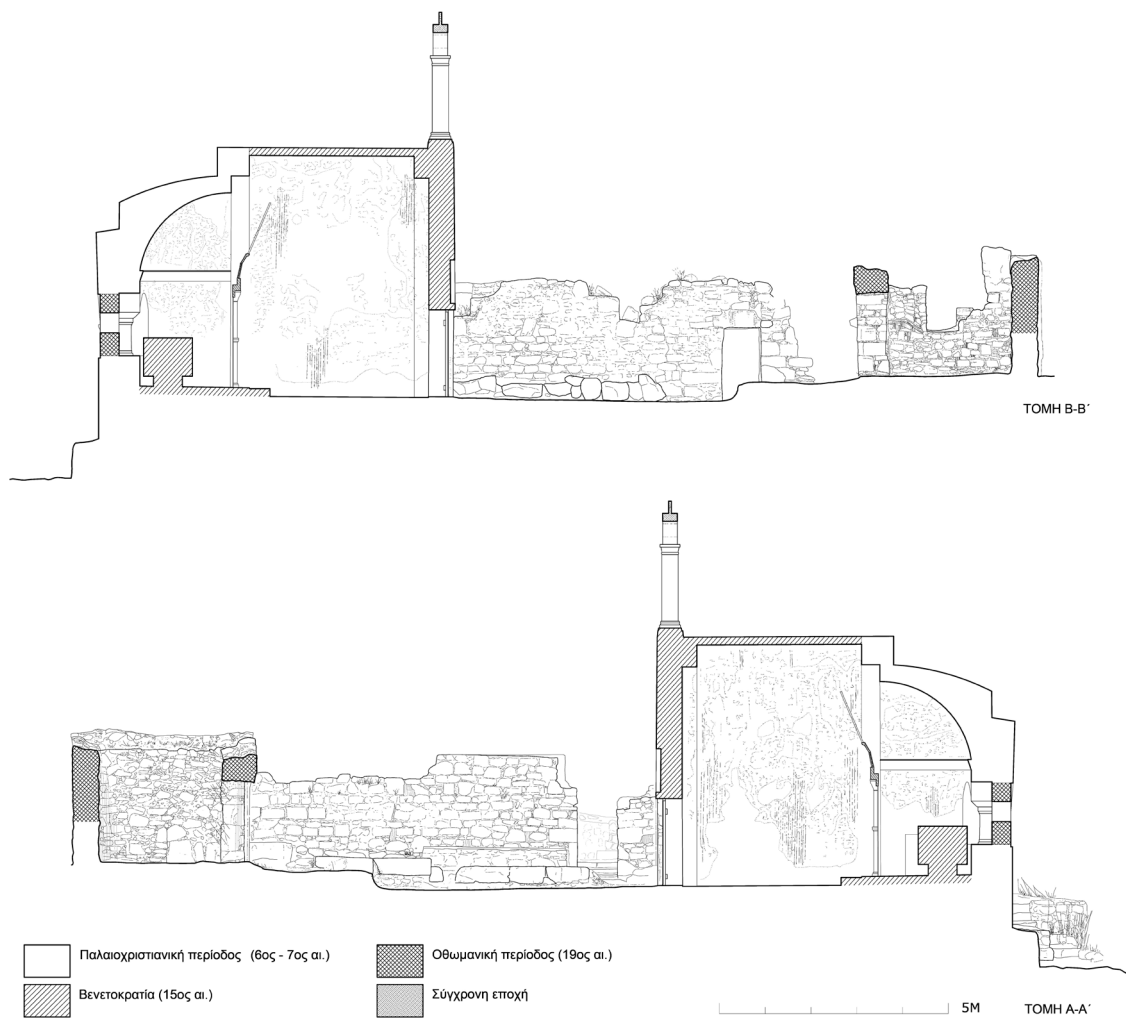
Εικ. 13. Διαμήκεις τομές.

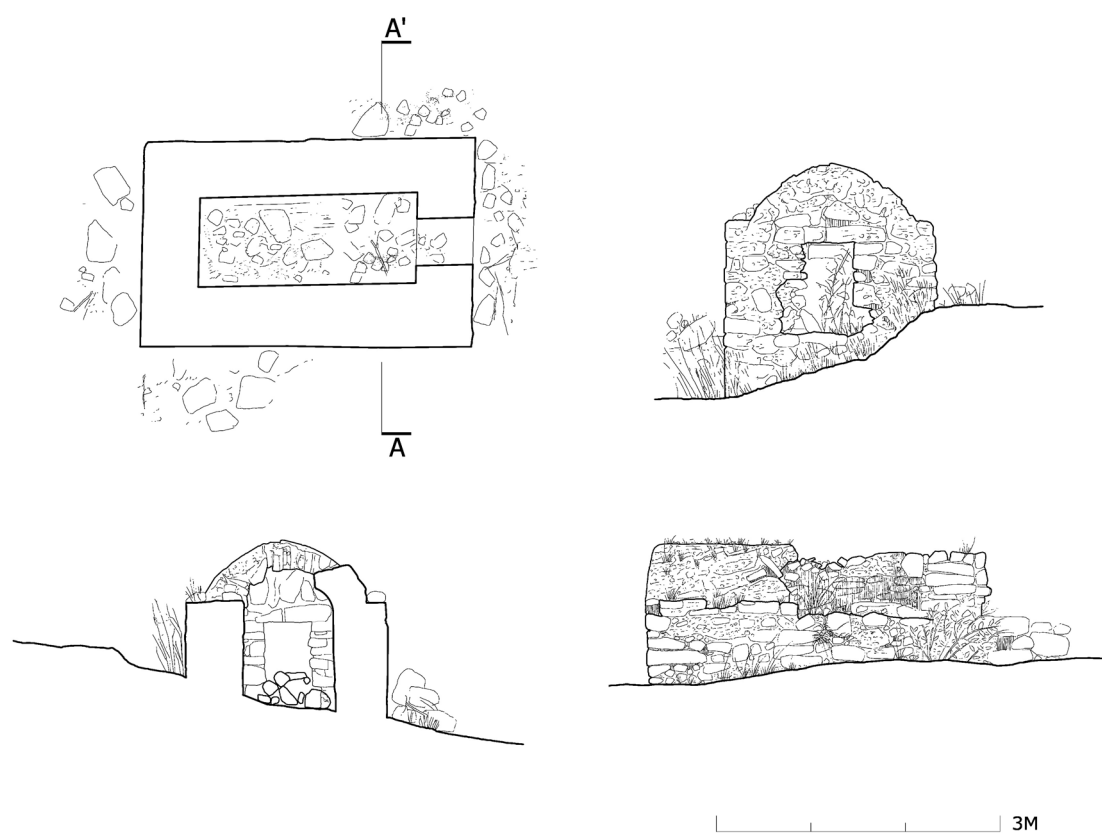
Εικ. 14. Κάτοψη, εγκάρσια τομή, ανατολική και βόρεια όψη του ταφικού μνημείου.

Στα νότια του ναού διατηρείται μικρό θολοσκεπές ταφικό μνημείο (εικ. 14, 15). Οι τοίχοι του είναι από αργολιθοδομή και παρουσιάζουν ομοιότητα ως προς τον τρόπο δομής με τους τοίχους του ναού. Ο τάφος καλύπτεται με ημικυλινδρικό θόλο, κατασκευασμένο με αργούς λίθους κοντά στις γενέσεις και πλίνθους κοντά στο κλειδί. Στην ανατολική πλευρά του διατηρείται μικρό ορθογώνιο άνοιγμα. Στη στέγη διατηρούνται, με κάποια επιφύλαξη, τα αποτυπώματα κεραμιδιών στο κονίαμα.

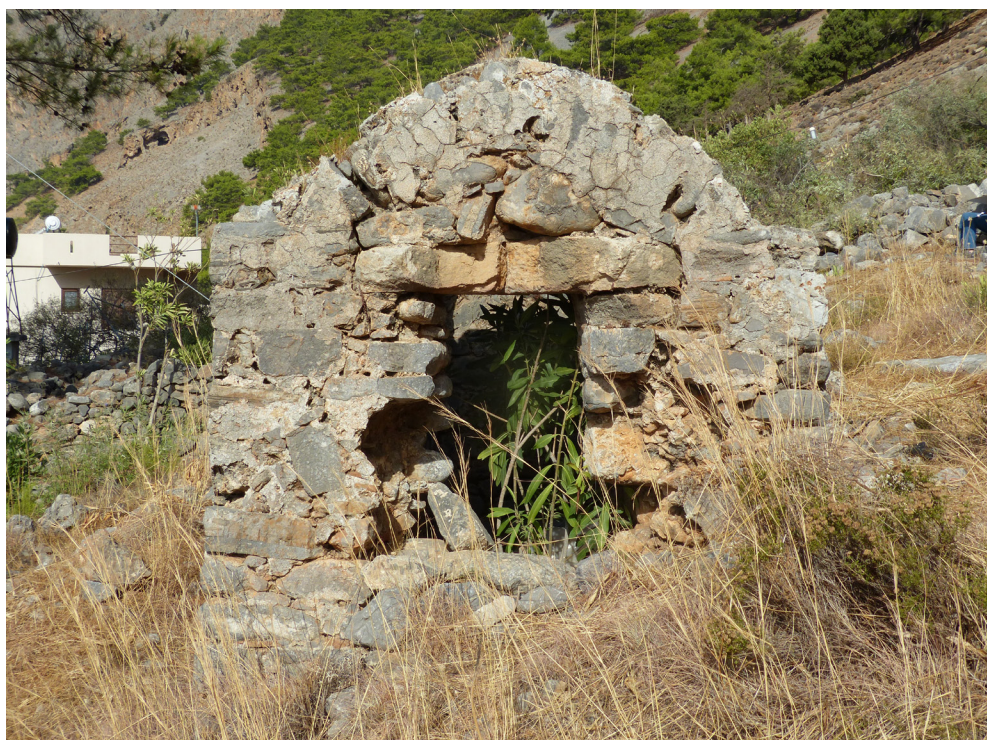
Εικ. 15. Το ταφικό μνημείο από τα ανατολικά.

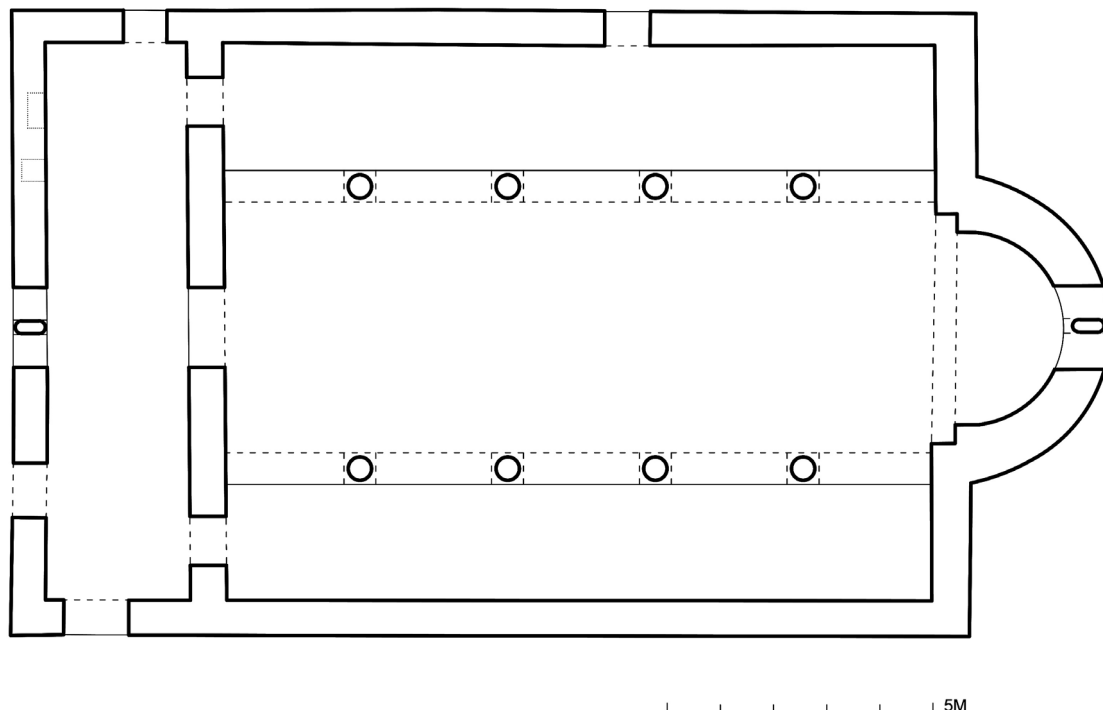
Εικ. 16. Κάτοψη της βασιλικής σε αναπαράσταση.

Από τα τυπολογικά και μορφολογικά χαρακτηριστικά δεν μπορεί να προκύψει ασφαλές συμπέρασμα για τη χρονολόγηση του ναού. Πρόκειται για μεσαίου μεγέθους κτήριο, κτισμένο με περιορισμένα μέσα και προθέσεις (εικ. 16), το οποίο παρουσιάζει ως προς τις διαστάσεις και την κάτοψη ομοιότητες με άλλες βασιλικές της Κρήτης, όπως του Αγίου Νικήτα στο Φραγκοκάστελλο (Λασιθιωτάκης 1971, 118-19· Curuni – Donati 1987, 2) και της Αγίας Παρασκευής στα Κυριακασέλλια (Curuni – Donati 1987, 6), και εντάσσεται στην οικοδομική δραστηριότητα της παλαιοχριστιανικής περιόδου στις παραλιακές πόλεις στα νότια των Λευκών Ορέων (Λασιθιωτάκης 1970, 383). Η βασιλική της Αγίας Ρουμέλης είχε σύντομη διάρκεια ζωής, καθώς θα πρέπει να κτίστηκε τον 6ο αιώνα, ενδεχομένως να αναμορφώθηκε στη συνέχεια, και να εγκαταλείφθηκε μετά τα μέσα του 7ου αιώνα, την εποχή της αραβικής επέκτασης στη Μεσόγειο. Κατά τη διάρκεια της δεύτερης βυζαντινής περιόδου δεν δέχθηκε επεμβάσεις.

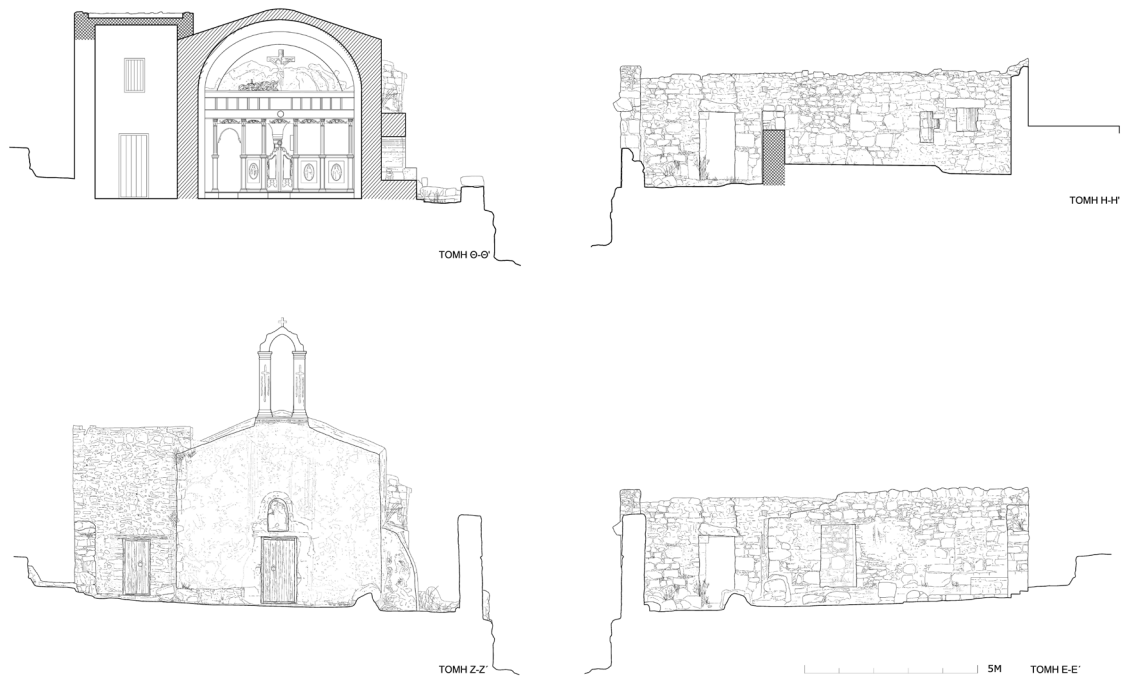
Εικ. 17. Εγκάρσιες τομές.

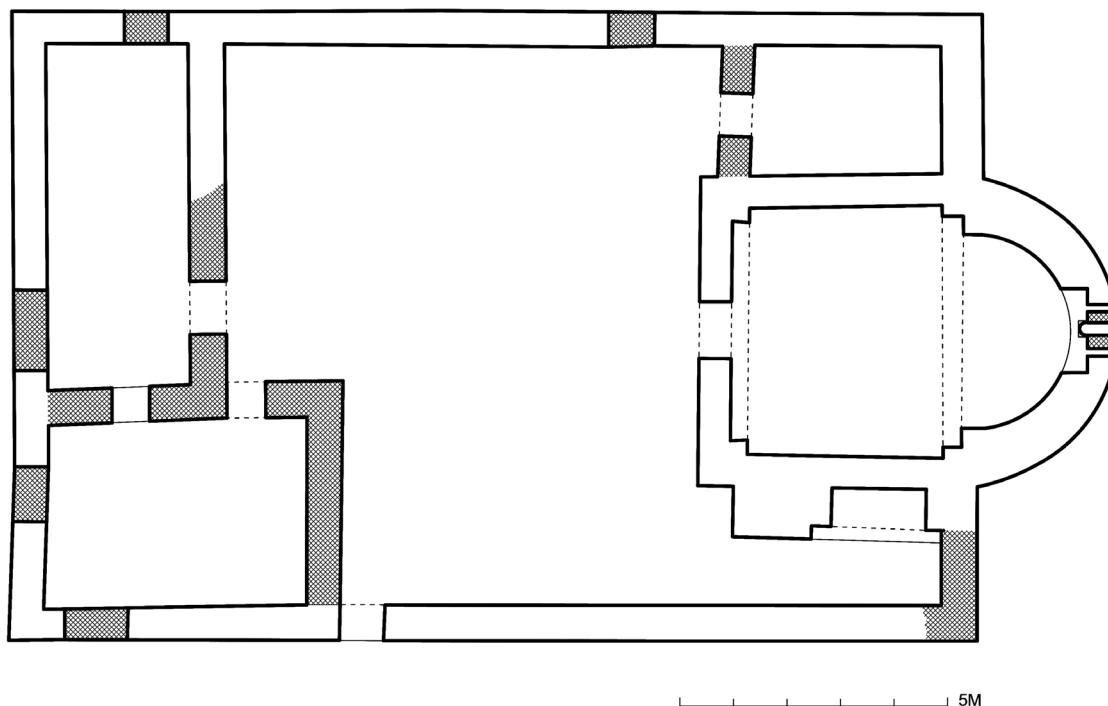
Εικ. 18. Κάτοψη του συγκροτήματος με τα τμήματα που τοιχίστηκαν κατά τον 19ο αιώνα.

δημιουργηθεί σε τμήματα που είχαν καταρρεύσει, τοιχίστηκαν (εικ. 18). Η κατασκευή φανερώνει περίοδο ανασφάλειας και θα μπορούσε να συσχετιστεί με την επανάσταση του 1866, εποχή σφοδρών συγκρούσεων στην περιοχή (Dalidakis – Trudgill 2014, 234-37).
