**Κυριακή Βακάλογλου, Μαρία Κουσουλάκου**

## **Οικία Χρονάκη. Το τελευταίο κονάκι του Μεγάλου Κάστρου**

The aim of our research is to contribute to a revised biography of the Chronakis House, a 19th century Ottoman konak in the old town of Heraklion, Crete.

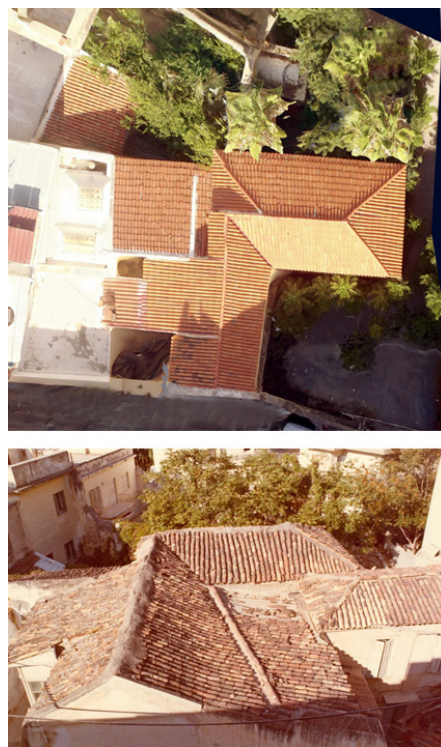
Εικ. 3. Στέγες πριν και μετά από την αποκατάσταση.

Βόρεια του κτιρίου, στην όμορη αδόμητη σήμερα ιδιοκτησία, εκτεινόταν τμήμα κτιρίου που ήταν συνδεδεμένο δομικά και λειτουργικά<sup>2</sup> με την Οικία Χρονάκη (Εικ. 2, 3). Ο χώρος αποτελούσε τμήμα της οικίας, όπως αποτυπώνεται φωτογραφικά στο επίπεδο των ξυλόπηκτων μεσότοιχων του ορόφου στο επίπεδο της στέγης. Αντίστοιχα συμπεράσματα για την προς βορρά και δύση έκταση της αρχικής ιδιοκτησίας προκύπτουν από τα λίθινα –πληρωμένα σήμερα– ανοίγματα θυρών στον περίβολο.

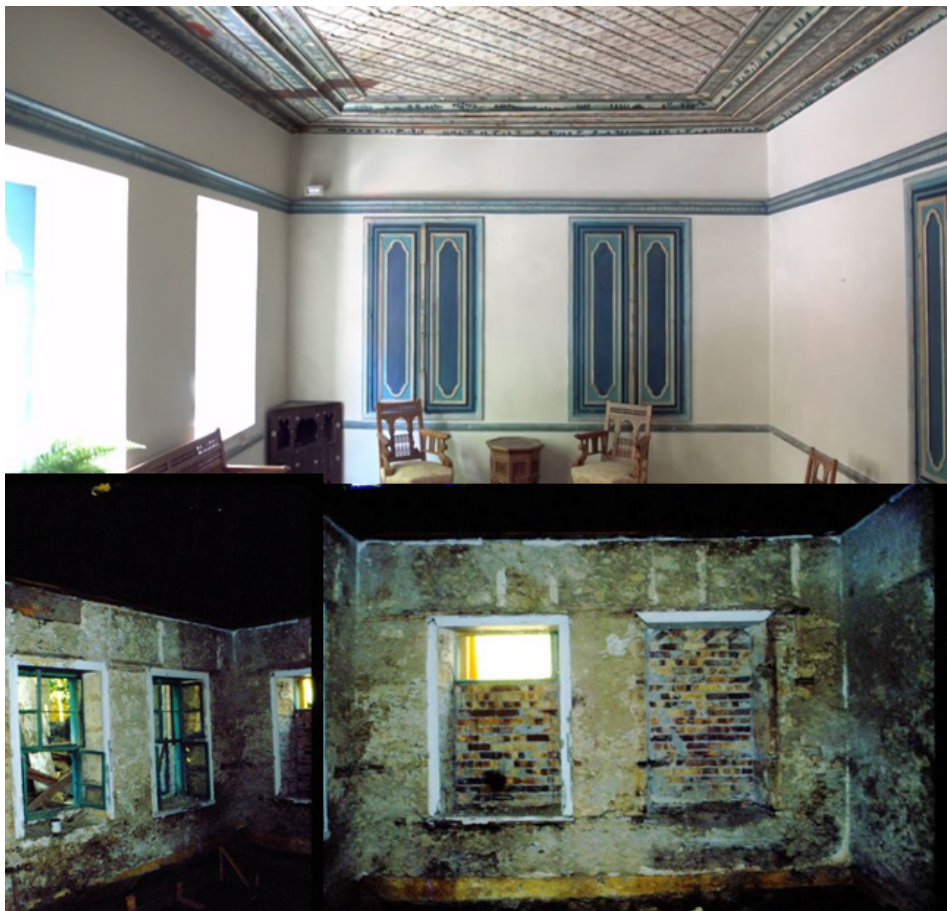
Εικ. 4. Άποψη του χαμηλού οντά πριν και μετά από την αποκατάσταση. Λήψη από νότο.

Στο λιθόκτιστο ισόγειο της οικίας, στη χαμηλότερή του στάθμη, που βρίσκεται 145 εκ. κάτω από τη στάθμη εισόδου, βρίσκεται ο χειμερινός – χαμηλός οντάς του σπιτιού με διακοσμημένη οροφή και τρίβηλο, το οποίο σήμερα δεν σώζεται, αλλά εντοπίζονται μόνο οι θέσεις των στύλων στο ταβάνι. Τα δύο βορινά παράθυρα του χώρου έχουν μετατραπεί σε ερμάρια (Εικ. 4).

#### Ο ΧΑΜΗΛΟΣ ΟΝΤΑΣ ΣΤΟ ΙΣΟΓΕΙΟ (Εικ. 4, 15)

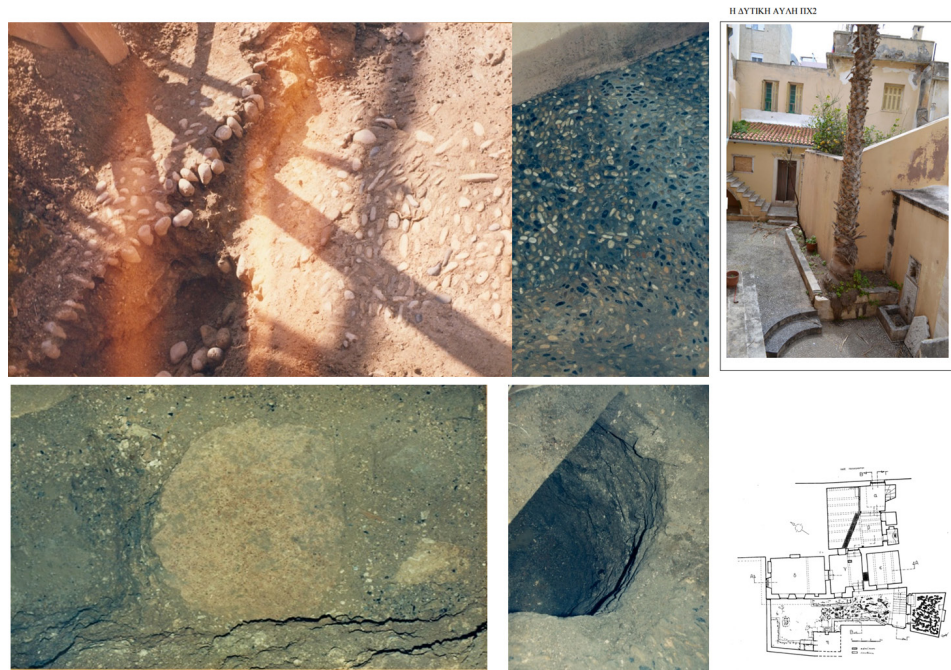
Εικ. 5. Δυτική αυλή. Διερευνητικές τομές κατά τις εργασίες αποκατάστασης.

Αντίστοιχα, κάτω από το δάπεδο από σταθεροποιημένο χώμα στη δυτική αυλή, αποκαλύφθηκαν δύο επάλληλες στρώσεις βοτσαλωτών δαπέδων (Εικ. 5), η πρώτη με κατακόρυφη τοποθέτηση των στοιχείων και η δεύτερη χαμηλότερα με οριζόντια τοποθέτηση στοιχείων. Κάτω από τη στάθμη του βοτσαλωτού σε βάθος περίπου 60 εκ. εντοπίστηκε θραύσμα δαπέδου από κουρασάνι που πιθανά αντιστοιχεί με τη στάθμη δαπέδου από πλάκες πωρόλιθου στο εσωτερικό του χαμηλού οντά.

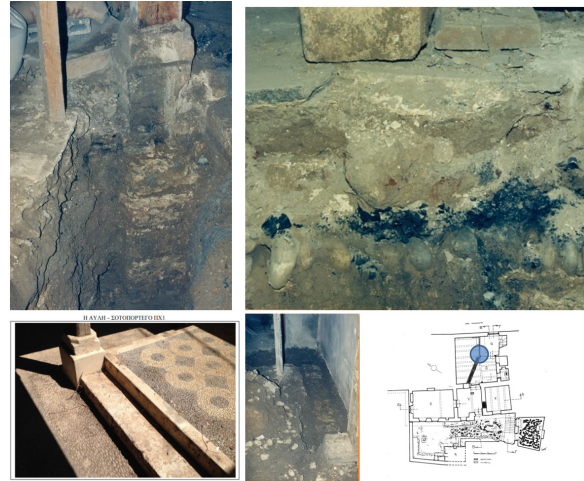
Εικ. 6. Ανατολική αυλή. Διερευνητικές τομές κατά τις εργασίες αποκατάστασης.

Αντίστοιχη εικόνα επάλληλων στρωμάτων δαπέδων έχουμε και κάτω από τη σημερινή βοτσαλωτή ανατολική αυλή. Το δάπεδο από τσιμεντοκονία στο sottoportego έκρυβε βοτσαλωτό δάπεδο με μεγάλους μεγέθους βότσαλα, χωρίς να αποτυπώνεται κάποιο σχέδιο (Εικ. 6). Κρίσιμο στοιχείο της διερευνητικής τομής είναι το παχύ μαύρο στρώμα καταλοίπων καύσης που επικάθεται στη στάθμη του βοτσαλωτού, πιθανώς στρώμα καταστροφής.<sup>3</sup> Το σημερινό δάπεδο της ανατολικής αυλής κατασκευάστηκε με διακόσμηση επαναλαμβανόμενων γεωμετρικών μοτίβων δανεισμένων από το βοτσαλωτό της αυλής στο Κονάκι του Εμιρτζά Εφέντη με νέα

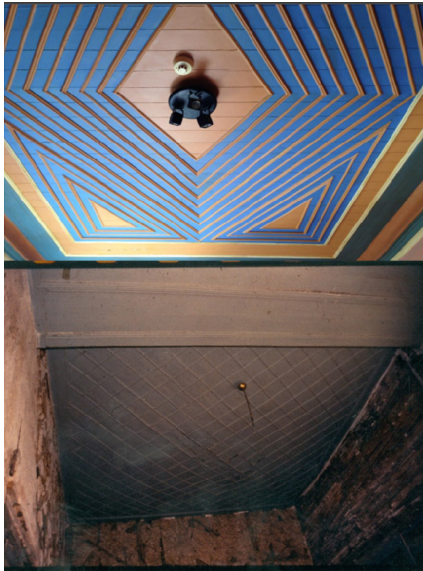
Εικ. 8. Όροφος, χώρος εισόδου:  
η οροφή πριν και μετά από την  
αποκατάσταση.

Το ξύλινο ταβάνι του χώρου, που σήμερα έχει κεντρικό μοτίβο ρόμβου και επάλληλες περιμετρικές ζώνες, κατά την αποκατάσταση τροποποιήθηκε ως προς τη γεωμετρία του αλλά και ως προς το διακοσμητικό μοτίβο σε σχέση με το αρχικό (Εικ. 8). Το ξύλινο ταβάνι του χώρου δεν ήταν ενιαίο αλλά χωρισμένο σε δύο επίπεδα, στον άξονα της δίρριχτης στέγης του κτιρίου, με διαφορετικό απλό γεωμετρικό μοτίβο το

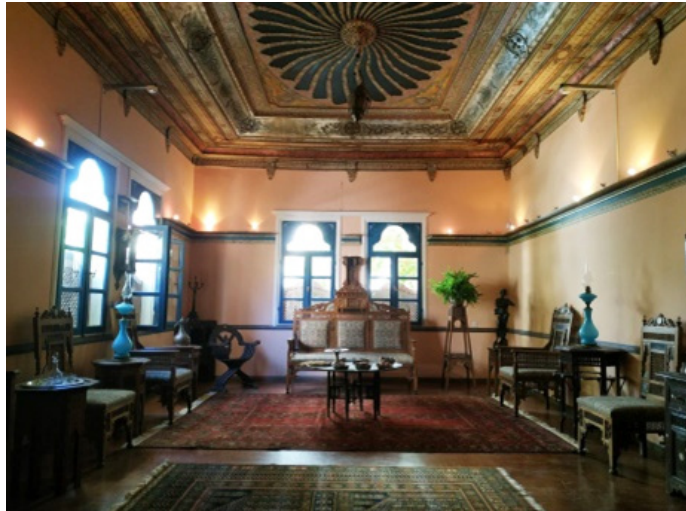
Εικ. 9. Άποψη του καλού οντά στον όροφο,  
λήψη από τον νότο.

Ο Καλός οντάς είναι το μνημειώτερο σύνολο, που σώζει τα περισσότερα αυθεντικά στοιχεία σε ολόκληρο το κτήριο (Εικ. 9). Τυπικό απλό δείγμα *bas oda* (αίθουσας ακροάσεων/υποδοχής) διακρίνεται σε δύο επιμέρους χώρους: τον χώρο των ντουλαπιών (της μουσάντρας<sup>5</sup>), χώρο γυναικείο, και τον κυρίως χώρο των επισκεπτών, χαρακτηριστικά υπερυψωμένο κατά ένα σκαλοπάτι από τη μουσάντρα. Τα δύο μέρη διακρίνονται τόσο από τη διαφορά της στάθμης των δαπέδων όσο και με το ξυλόγλυπτο τρίβηλο χώρισμα με παρμακλίκι που επιτρέπει την απόλαυση της κατάκοσμης μουσάντρας. Διαχωρίζονται επίσης και στο επίπεδο της οροφής με δύο ξεχωριστά διακοσμημένα ταβάνια.

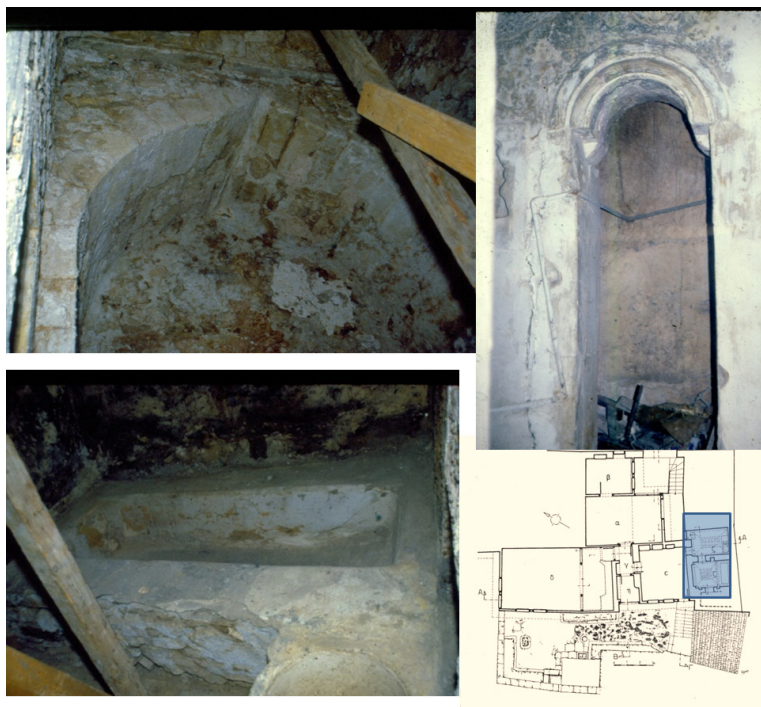
Εικ. 10. Όροφος, χαμάμ. Λεπτομέρειες του θερμού χώρου κατά τις εργασίες της αποκατάστασης.

Το χαμάμ της οικίας Χρονάκη είναι το μεγαλύτερο σωζόμενο οικιακό χαμάμ στο Ηράκλειο, αποτελείται από δύο χώρους, χλιαρό και ζεστό, και έχει πρόσβαση από το γυναικωνίτη. Η τοιχοποιία ήταν επενδεδυμένη στο σύνολό της με υδραυλικό κονίαμα. Στο νότιο τοίχο του θερμού χώρου διαμορφώνεται εσοχή με οξυκόρυφη απόληξη. Σε αυτή τη θέση υπήρχε λιθόκτιστη ορθογωνική μπανιέρα, η οποία ήταν σε συνέχεια με λίθινη γούρνα που σήμερα είναι τοποθετημένη στον προθάλαμο. Κατά την αποκατάσταση η μεγάλη κτιστή μπανιέρα καθαιρέθηκε και στη θέση της κατασκευάστηκε χαμηλό πεζούλι. Οι θέσεις που έχει τοποθετηθεί ορθομαρμάρωση μέχρι το μέσο του τοίχου δεν τεκμηριώνονται (Εικ. 10).

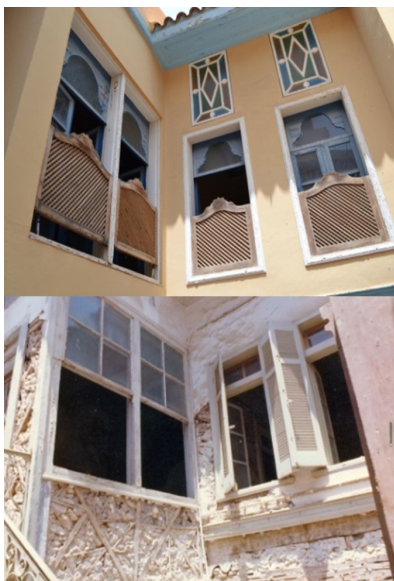
Εικ. 11. Όροφος, πρόσοψη πριν και μετά από την αποκατάσταση. Λήψη από ΝΑ.

Στη σημερινή εικόνα του μνημείου όλα τα κουφώματα αποδίδονται με ενιαίου τύπου διπλό ανοιγόμενο κούφωμα με διακοσμητικό σταθερό φεγγίτη και ανασυρόμενο καφασωτό, δημιουργώντας έτσι μια ομοιογενή επίπλαστη εικόνα του μνημείου. Η ύπαρξη αυτού του τύπου του κουφώματος δεν τεκμηριώνεται πουθενά στο μνημείο. Στοιχείο επίσης ασύμβατο και μη τεκμηριωμένο με το κτίριο είναι δύο φεγγίτες με υαλόφρακτα έγχρωμα βιτρό που τοποθετήθηκαν πάνω από τα ανοίγματα της Νότιας όψης του ορόφου (Εικ. 11).

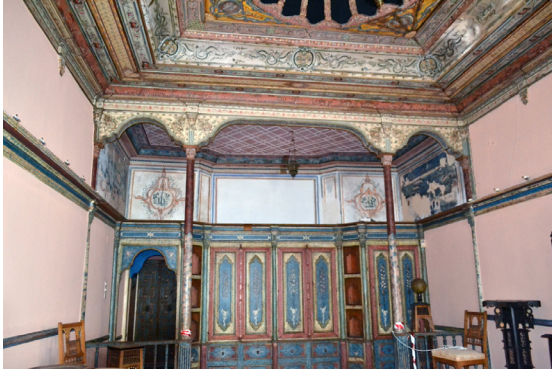
Εικ. 13. Άποψη του καλού οντά στον όροφο, λήψη από βορρά.

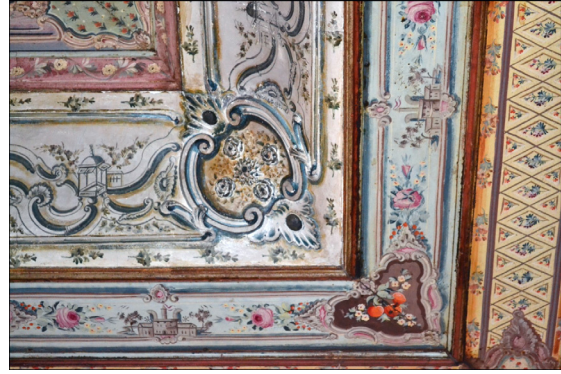
Εικ. 14. Οροφή καλού οντά, λεπτομέρεια περιμετρικών ζωνών.

Η Οικία Χρονάκη τοποθετεί την Κρήτη στον χάρτη των κτιρίων της περιόδου που σώζουν εσωτερική διακόσμηση αυτού του συρμού στα ταβάνια των επίσημων δωματίων υποδοχής: στον χαμηλό οντά του ισόγειου και στον καλόν οντά του ορόφου, όπου συναντούμε επίσης το ξυλόγλυπτο θύρωμα της εισόδου, το πολύβηλο πέτασμα με το παρμακλίκι που διακρίνει τον χώρο των ανδρών από εκείνον των γυναικών, και την κατάκοσμη ξύλινη επένδυση της μουσάντρας (Εικ. 13). Ο γραπτός διάκοσμος κυριαρχεί, δεν μπορεί ωστόσο να ιδωθεί ξεχωριστά από την ξυλογλυπτική και τη γυψοτεχνία, μια και η ζωγραφική εφαρμόζεται μεν σε διάχωρα στις ανώτερες επιφάνειες των τοίχων πάνω από τη μουσάντρα αλλά και σε ξύλινα, ξυλόγλυπτα στοιχεία, καθώς και σε γύψινη επιφάνεια (σε φαρδιά ζώνη που πλαισιώνει το ταβάνι του καλού οντά) (Εικ. 14).

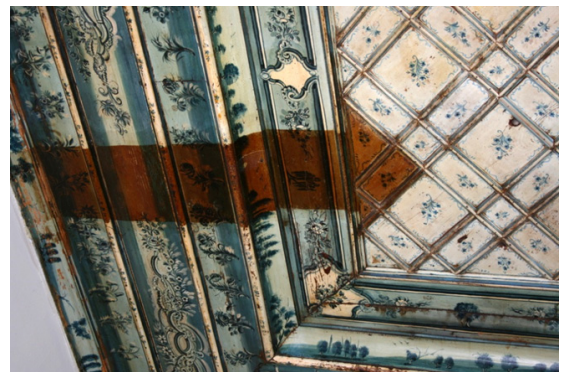
Εικ. 15. Οροφή χαμηλού οντά ισόγειου, λεπτομέρεια.

Ο χαμηλός χειμωνιάτικος οντάς στο ισόγειο διατηρεί ένα σχεδόν επιπεδόγλυφο ταβάνι μπακλαβαδωτό, στο οποίο διακρίνεται η επίστεψη του πετάσματος που, όπως στον καλόν οντά του ορόφου, και εδώ κάποτε χώριζε σε δύο μέρη τον χώρο. Ο νεοκλασικού ύφους φυτικός διάκοσμος είναι λεπτός και μονοχρωματικός. Τα μοτίβα γράφονται με σκούρο μπλε/πράσινο χρώμα πάνω σε ενιαίο απαλό πρασινωπό βάθος αντί του λευκού. Στενές ζώνες περιτρέχουν την οριζόντια επιφάνεια, ενώ ζώνη συνεχούς τοπίου<sup>10</sup> καλύπτει τον τράχηλο του ταβανιού. Αρχιτεκτονήματα και μέταλλα ροκοκό κοσμούν καίριες θέσεις στη γεωμετρία του. Η απουσία ανθρώπινων μορφών είναι εκκωφαντική.

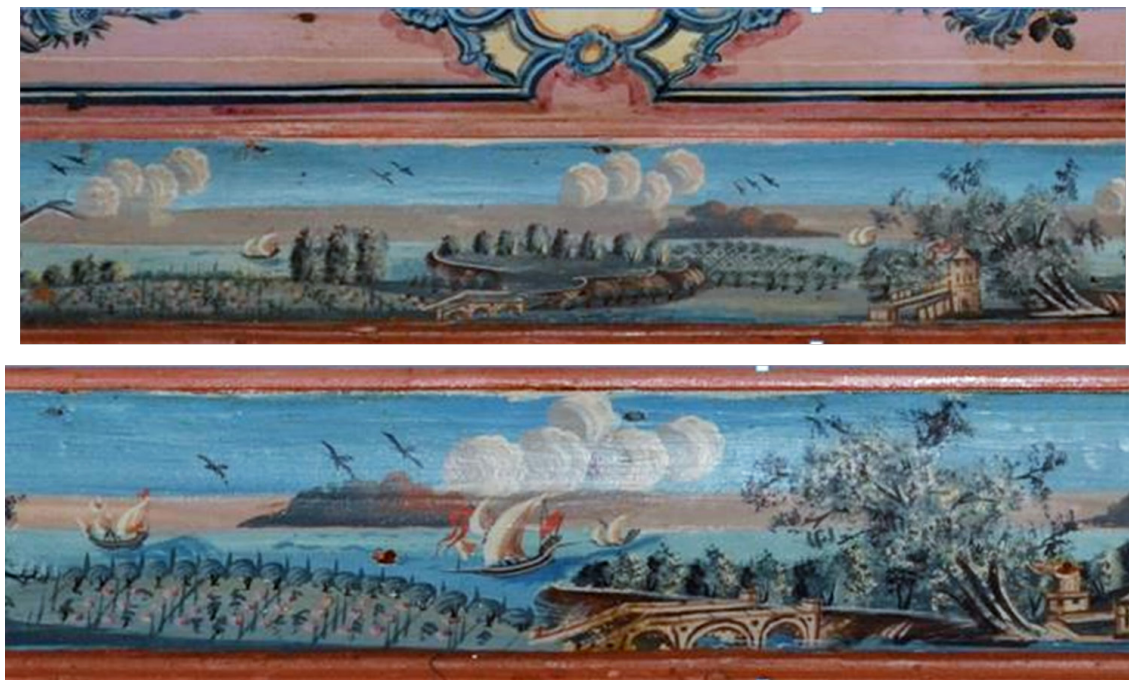
Εικ. 16. Φρίζα οροφής της μουσάντρας, λεπτομέρειες.

Το μικρό ταβάνι της μουσάντρας είναι απλό μακλαβαδωτό, ενώ στην ένωση με τους τοίχους ξετυλίγεται μια ανάλαφρη ζώνη συνεχούς παραθαλάσσιου τοπίου, όπου θάλασσα κι ουρανός αποδίδονται με ζωντανό μπλε του κοβαλτίου, κι οι παρόχθιες στεριές με γήινα κι έντονα πράσινα χρώματα της πλούσιας βλάστησης των ροδώνων και των αμπελώνων. Πλοία, σύννεφα, γεφύρια, λογίων λογίων κτήρια, αναφύονται στο τοπίο, όπου δεν υπάρχει καμμία ανθρώπινη μορφή.

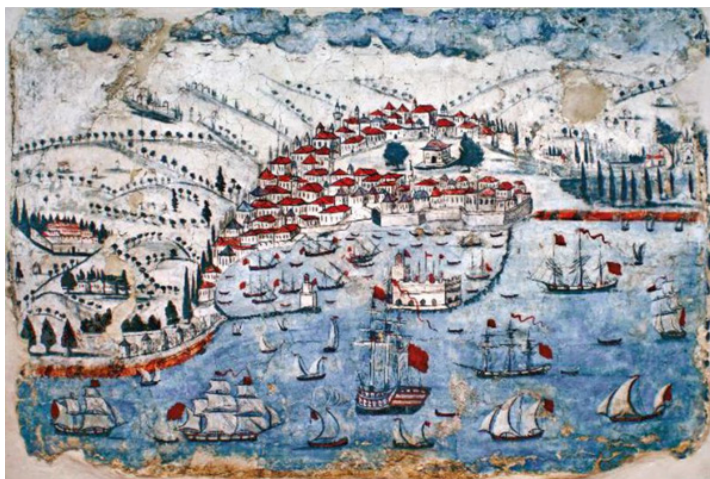
Εικ. 17. Πάνω, πανόραμα της πόλης του Ηρακλείου, αποτοιχισμένη τοιχογραφία από τον χώρο της μουσάντρας, Αρχοντικό Φαζίλ Μπέη, τέλη 18ου αι., Ηράκλειο, Ιστορικό Μουσείο Κρήτης. Κάτω πανόραμα της τειχισμένης Πόλης, αριστερός πίνακας στον χώρο της μουσάντρας, οικία Χρονάκη, Ηράκλειο.

Στον πρισματικό τοίχο πάνω από τη μουσάντρα, κατά το διακοσμητικό πρόγραμμα, στον κεντρικό διάχωρο θα βρισκόταν το πανόραμα<sup>11</sup> της πόλης αναφοράς του ιδιοκτήτη που σήμερα έχει χαθεί. Εύλογα υποθέτουμε ότι θα εικονιζόταν το Ηράκλειο, αντίστοιχα με τη σωζόμενη τοιχογραφία από το κατεδαφισμένο κονάκι του Φαζήλ Μπέη, που εκτίθεται στο Ιστορικό Μουσείο Κρήτης. Αριστερά του κεντρικού πίνακα σώζεται μια άποψη της τειχισμένης Κωνσταντινούπολης, ενώ δεξιά αποδίδεται θέα του Βοσπόρου (Εικ. 17 ).

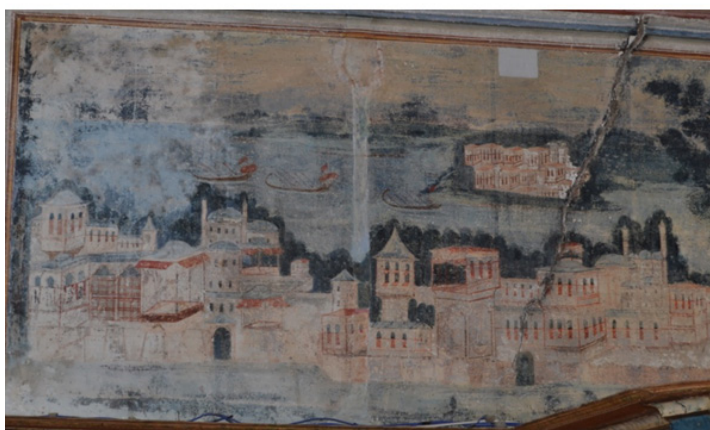
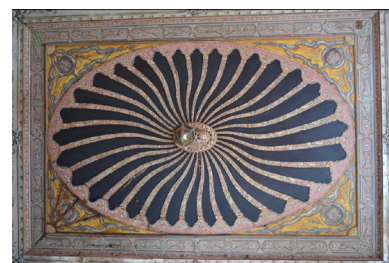
Εικ. 18. Το κεντρικό τμήμα της οροφής στον καλό οντά της οικίας Χρονάκη.

Την οριζόντια επιφάνεια του ταβανιού του καλού οντά καλύπτει ελλειπτικός ρόδακας προσαρμοσμένος στο σχήμα της οροφής, που διαμορφώνεται με ξυλόγλυπτες καμπύλες ακτινωτές ταινίες και ολόγλυφο φυλλωτό κόσμημα βαθιάς γλυφής ως κεντρικό οφθαλμό (κουμπέ) (Εικ. 18). Οι τέσσερις γωνίες διακοσμούνται με χαρακτηριστικό ροκοκό διάκοσμο, συνθέσεις S και C με γραμμές σε αποχρώσεις γαλαζόγκριζου και έντονου κίτρινου του κρόκου που μιμούνται το ασήμι και το χρυσό.

Η μετάβαση από το βαθύτερο οριζόντιο επίπεδο της οροφής στους κάθετους τοίχους του δωματίου επιτυγχάνεται με τη διαμόρφωση περιμετρικά επτά κύριων ζωνών με ροκοκό C και S μοτίβα, άνθινο και γεωμετρικό νεοκλασικού ύφους διάκοσμο, στοιχεία φυσικού τοπίου, αρχιτεκτονήματα. Οι χρωματικοί συνδυασμοί είναι ευφάνταστοι, απαλές και «σβησμένες» αποχρώσεις της βασικής τριχρωμίας γαλάζιου, κίτρινου και ρόδινου χωρίς έντονες αντιθέσεις, ώστε να αναδεικνύεται με δραματικότητα ο κεντρικός ρόδακας της οροφής στο μελανό βάθος.

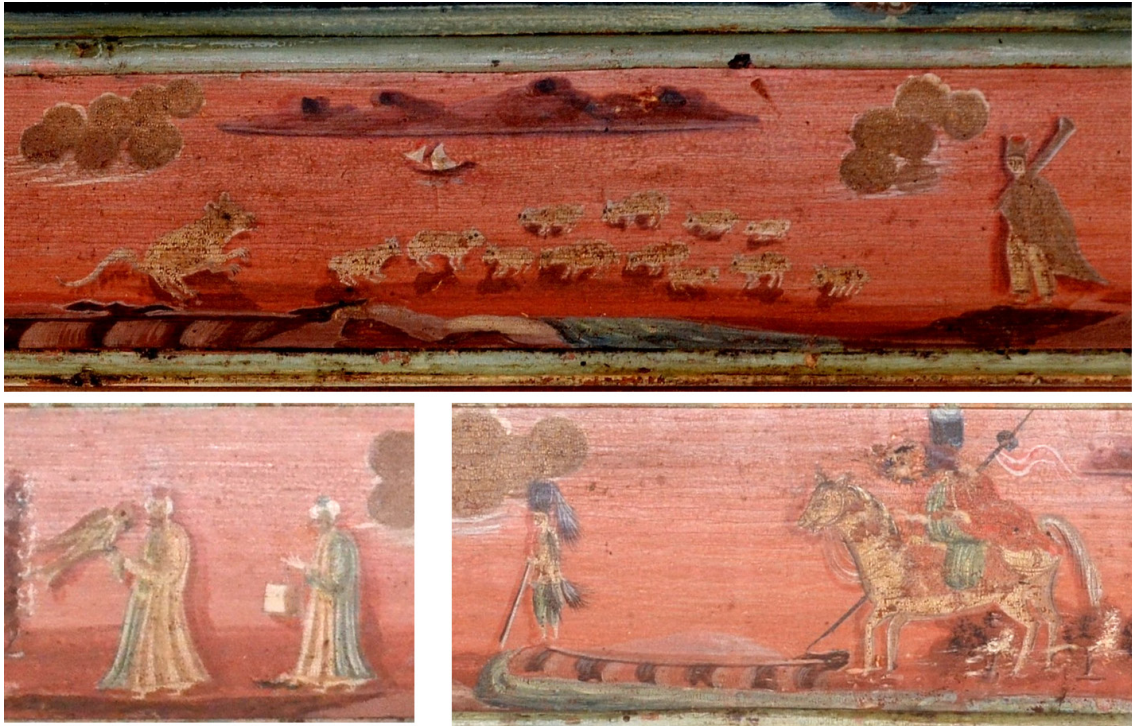
Εικ. 20. Εικονιστική ζώνη οροφής στον καλό οντά: βόρεια πλευρά, βοσκός με το κοπάδι του και το τσοπανόσκυλο (πάνω). Δυτική πλευρά, κυνήγι με γεράκι (κάτω αριστερά). Δυτική πλευρά, ανώτερος αξιωματικός έφιππος και ο υπασπιστής του (κάτω δεξιά).

Όμως εδώ, τελείως απρόσμενα το τοπίο γεμίζουν ανθρώπινες μορφές (Εικ. 19, 20). Εξήντα ένας άνθρωποι, άντρες, γυναίκες και παιδιά, πρωταγωνιστούν στις σκηνές του ανθρώπινου βίου που εκτυλίσσονται, πολυπρόσωπες ή μοναχικές, διαδέχονται η μια την άλλη χωρίς προφανή λογική σειρά, καθεμιά οπωσδήποτε αφηγηματική, μάλλον παρατάσσονται ανάμεσα στα φυσικά στοιχεία που τις διαχωρίζουν. Ωστόσο, η σύνθεση ενός ενιαίου αφηγήματος με αρχή, μέση και τέλος παραμένει μια γοητευτική υπόθεση.
